OS AZULEJOS SETECENTISTAS DO CONVENTO DE BRANCANES EM SETÚBAL ACTUAL B.S.S.

1987

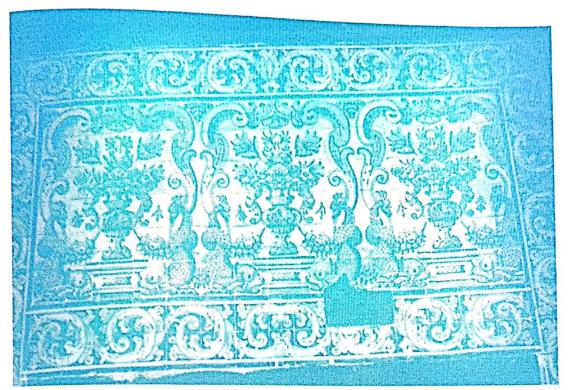
Fig. 8

Cada albarrada e respectivo envolvimento forma um conjunto de 5x6 azulejos, desta vez de desenho simétrico, o que presupõe um barroco mais precoce (fig. 8). As ligeiras assimetrias que se observam provêem essencialmente do jogo de claro-escuro dos motivos ornamentais, sobretudo das volutas e de um ou outro pormenor do desenho floral.

Apenas quatro azulejos se perderam deste conjunto, dois da cercadura e dois do golfinho contíguo.

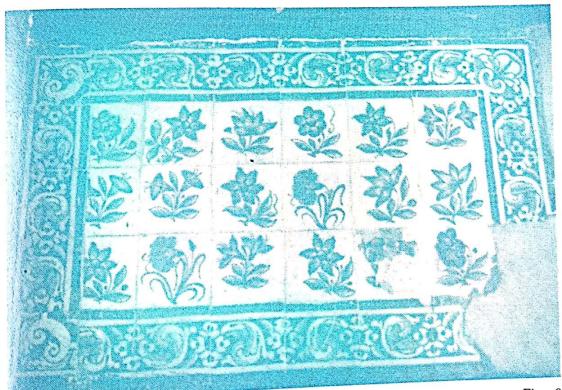
Fig. 9

O painel que está colocado sobre a pequena (e aparentemente inútil) porta lateral, à esquerda, é formado por um conjunto de «quase» 3x6 azulejos de figura avulsa, apenas com motivos florais, sem «estrelinha» nos cantos. O «quase» diz respeito a uma pequena fragmentação de cerca de 1/4 da superfície dos azulejos mais afastados do altar, por exigência de ajustamento. Este

painel é envolvido por uma esquadria de azulejo único, de volutas esquerdas e direitas em caracol, alternando com pequenas reservas de quatro flores em losango em torno de círculo central. Os cantos são de dois tipos: ou voluta semi-circular ou de lírio estilizado. O canto inferior direito deste painel foi destruído, abrangendo três azulejos da moldura; também os dois azulejos de figura avulsa mais próximos se encontram muito deteriorados (fig. 9).

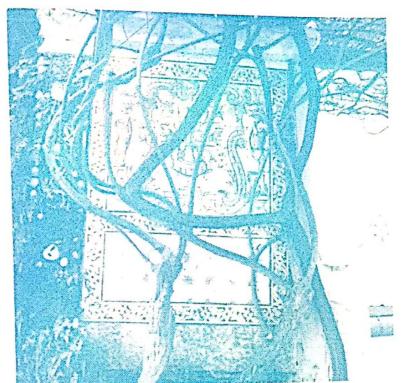
Fig. 16

Os painéis são envolvidos por uma moldura de azulejos de desenho único constituído por um enrolamento vegetal central — colocado alternadamente para a direita e para a esquerda — e por duas meias reservas polilobuladas contendo círculos a azul, desenho este cercado por dupla esquadria azul e branca. A moldura envolve igualmente um painel de 3x8 azulejos de padrão igual aos que se encontram noutros locais do jardim e no terraço do 2.º piso (fig. 16).

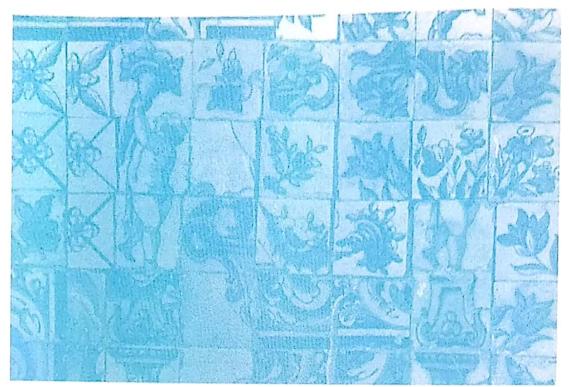
Fig. 24

O lado Norte é o mais atingido pelo desgaste do tempo e pela incúria dos sucessivos ocupantes do Convento. Como se pode apreciar nas figuras 24 e 25, são raros os azulejos que ocupam os lugares respectivos e é vultosa a participação de elementos estranhos ao lugar e à época. Nota-se aqui o esforço de preencher o espaço de qualquer maneira; na falta de um azulejo qualquer, até à custa de minúsculos fragmentos.

Nesta parede Norte será impossível, com o material existente, fazer um perfeito restauro. Todavia, creio que muitas das peças que aqui sobrevivem poderiam ser utilizadas no restauro dos outros painéis do Claustro, ainda que neste lado Norte se tivessem de conceber composições diferentes, consoante as possibilidades do material disponível, até porque na parede do lado
